Gli scuri... arcuati

Studio ROMITILEGNO
www.romitilegno.it

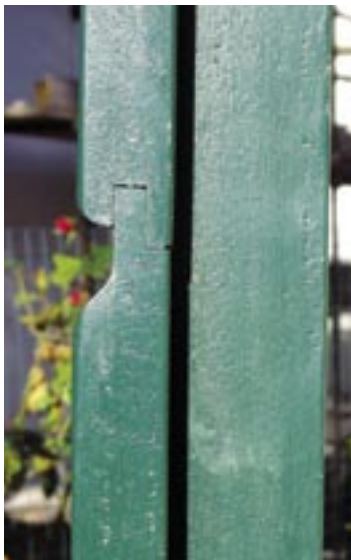
*Da sinistra:
l'incastro M/F è in sta-
to di compressione per
il rigonfiamento del
legno.*

la circostanza contestata come difetto occulto ed esattamente la formazione di un'arcuatura di ciascuna anta, direzionata in modo convesso nella parte esterna (dotata di doghe orizzontali) che, come intuitivamente comprensibile, è da ricondursi a un rigonfiamento trasversale delle tavole. Il fenomeno trova relazione di causa nella mancanza di protezione delle estremità superiori delle chiusure, le quali sono state esposte a un periodo di piogge intense che hanno permesso una penetrazione dell'acqua sull'interfaccia del pannello di lamiera interno fissato perimetralmente con viti e sulle porzioni di legno interne al manufatto, entrambi non protetti dalla vernice.

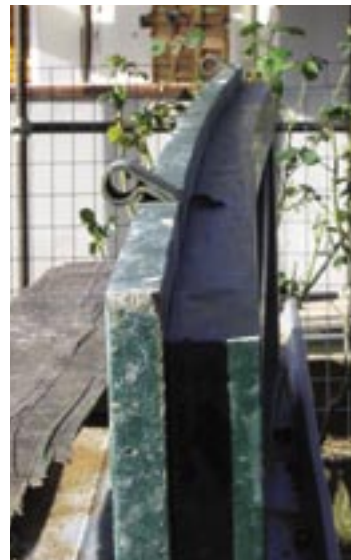
*Particolare dello scu-
ro traggurato sul lato
lungo.*

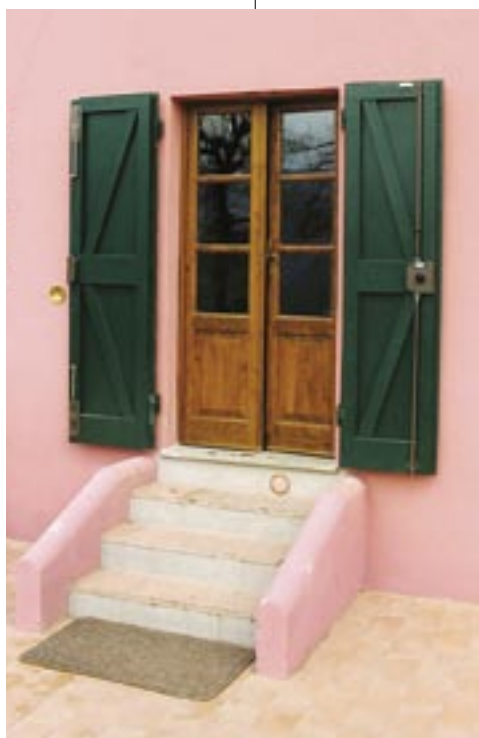
*Da sinistra:
Il vano di destinazione,
esposto alle intemperie.*

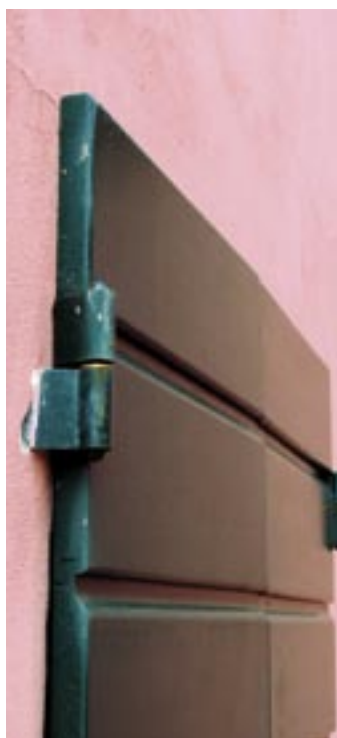
*Particolare della battuta:
sopra è a contatto con il muro, sotto è staccata.*

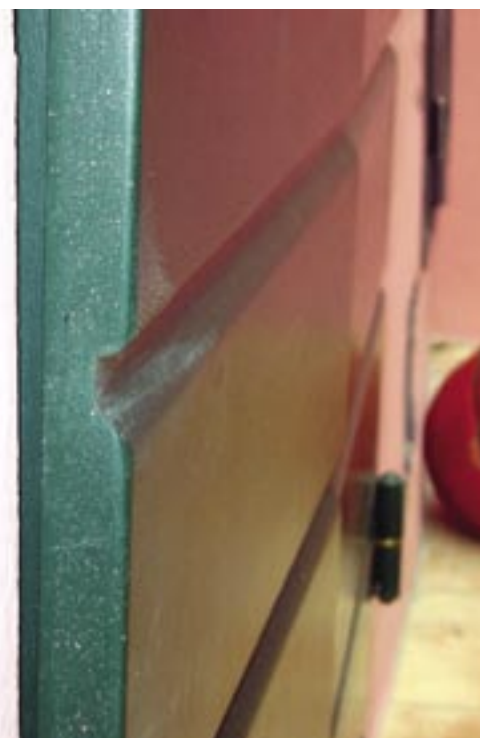
*Evidente convessità
e particolare rilievo
alla compressione
sull'incastro M/F*

Il legno di Iroko, impiegato per la costruzione degli scuri è certamente molto durabile e più stabile di altre specie legnose, ma non resiste alla forte variazione del contenuto d'umidità, indotta dalla pioggia e risultato rovinoso per la stabilità dell'opera.

Il processo d'infiltrazione dell'acqua è controllabile solo con una scossalina³ presso-piegata in rame, conformata con una sezione adeguata a formare un rompitratta d'allontanamento delle gocce d'acqua, applicata sulla estremità superiore della chiusura. Questa soluzione è attuata sistematicamente nelle località di destinazione degli scuri delle zone collinari o montane dove, vista la persistenza di condizioni meteorologiche volte all'umidità, impone attenzioni di generale prevenzione e protezione del manufatto. L'evento non ha avuto un'immediata soluzione, fatto che il proprietario, per niente convinto e assai sospettoso delle spiegazioni portate (certamente difficili da partecipare nei suoi aspetti tecnologici inerenti al materiale) ha comunque ritenuto di procedere in una iniziativa giudiziale atta ad accertare lo "stato dei luoghi", così da qualificare le sue lamentele che saranno assicurate dagli oltre 20 mm di freccia apprezzati sulle ante curve nella stagione tardo primaverile. Il perito nominato dal competen-

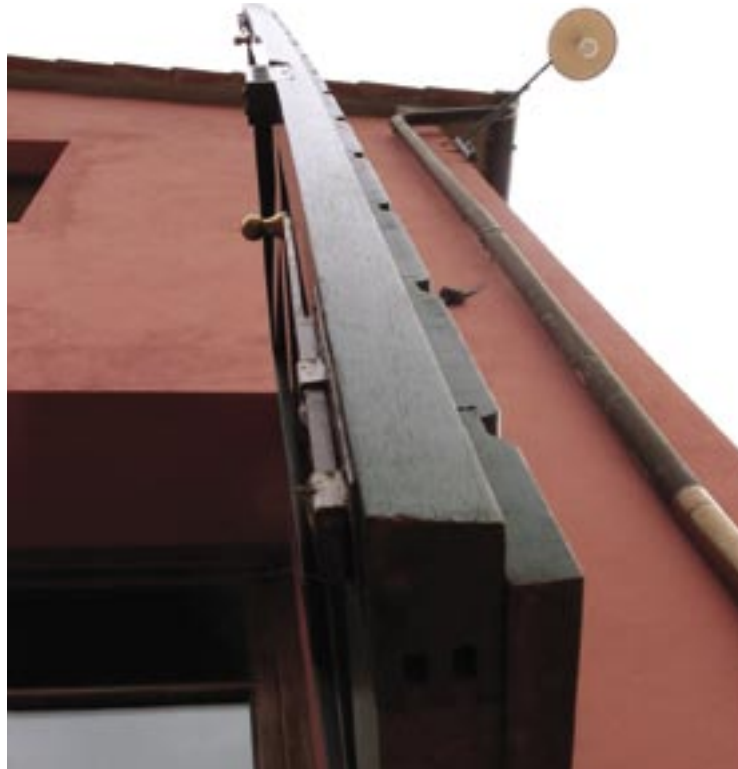
Particolare della convessità apprezzabile sul vano murario

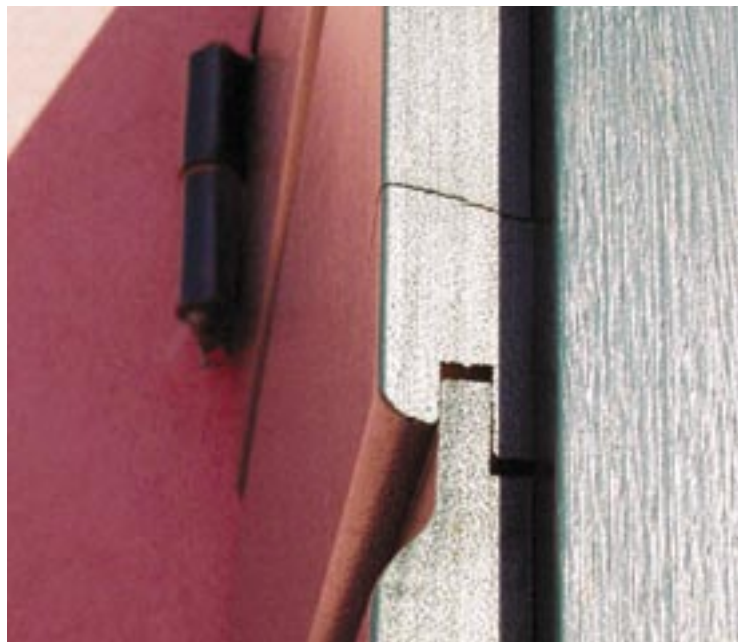
Infatti, il sopralluogo tenuto nel mese d'ottobre ha consentito di riconoscere l'arcuatura pienamente assorbita con il sistema rientrato nella planarità e quindi raggiunte le condizioni di normalità attese dal committente.

Dopo l'equilibratura del legno, intervenuta con l'estate, il legno si è ritirato.

La soluzione per l'eliminazione del difetto è stata intuitivamente facile e definitiva, dovendosi considerare la cessazione del piovoso periodo primaverile e l'immi-

nente arrivo della stagione estiva che, con le temperature indotte dall'irraggiamento sui manufatti, avrebbe certamente portato il legno a più ordinari valori del contenuto medio d'umidità relativa del legno, ripristinando le parti esterne alle dimensioni originarie, con il conseguente recupero della planarità.
