Le finestre con la... goccia!

I fatto

La correlazione causale

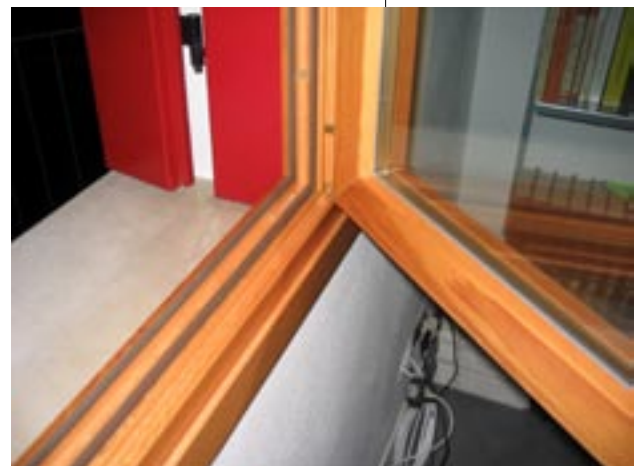
Particolare del nodo sulla spalletta con lo scuro alla "padovana", applicato in monoblocco.
