Le piastrelle in... ritirata

*Un curioso
inconveniente
si sviluppa sul
rivestimento ceramico
di una cucina
d'arredamento,
tardivo e poco visibile
ma, soprattutto,
incomprensibile...
anzi, mai visto prima!*

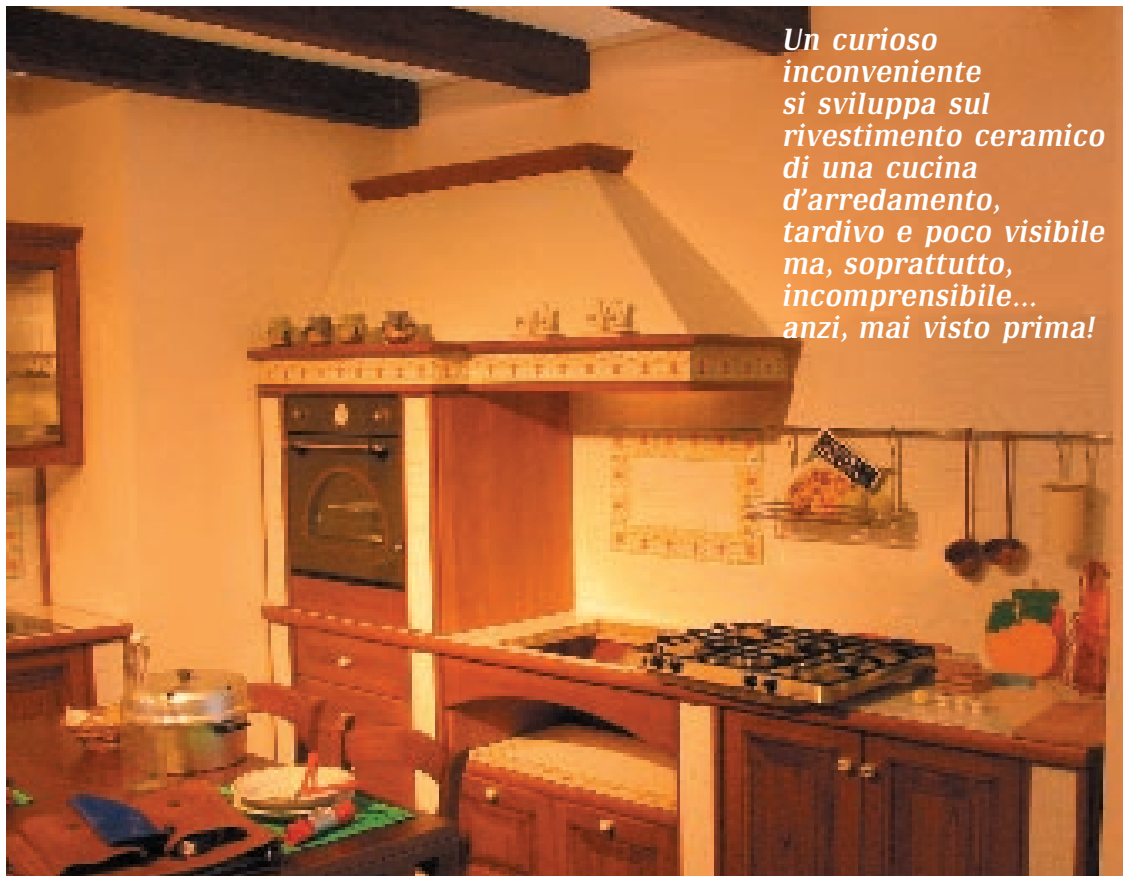
*La cucina esposta dal
rivenditore che presenta
gli stessi difetti.*

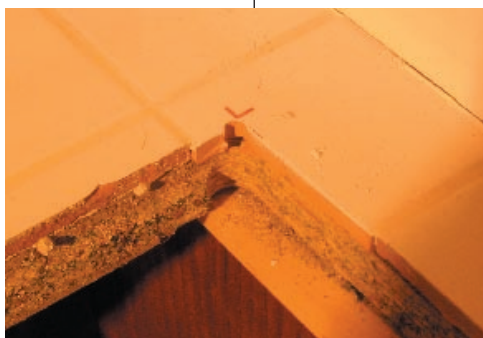
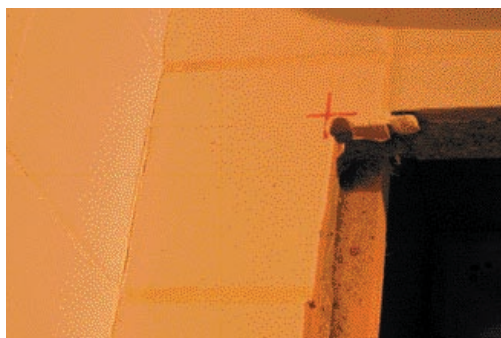
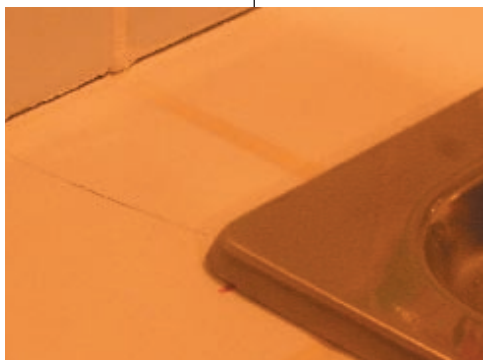
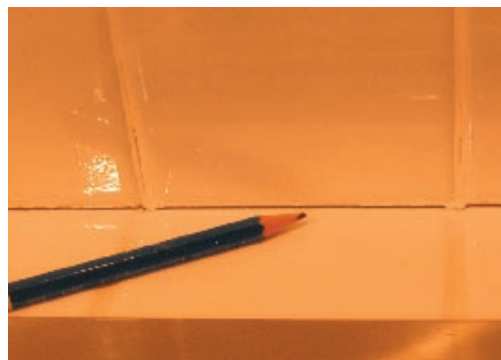
Sotto da sinistra:
particolare del sandwich
con evidente la fessura
sulla zona di giunzione;
altro particolare;
particolare della
microfessurazione
accentuata con la grafite e
particolare della fessura
sulla congiunzione
piano-parete.
