Il parquet del... sultano

I difetti

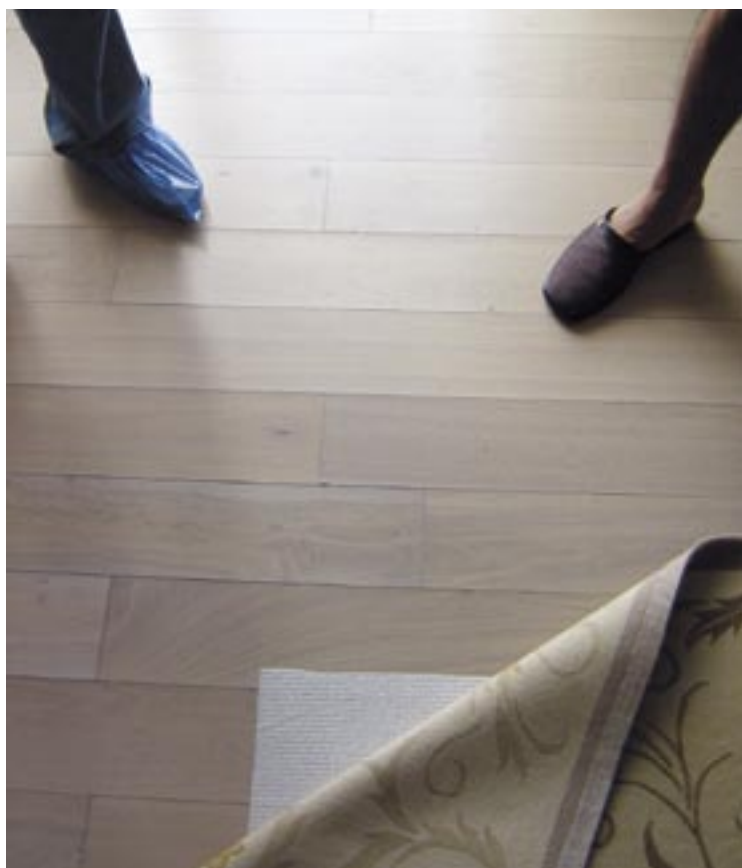
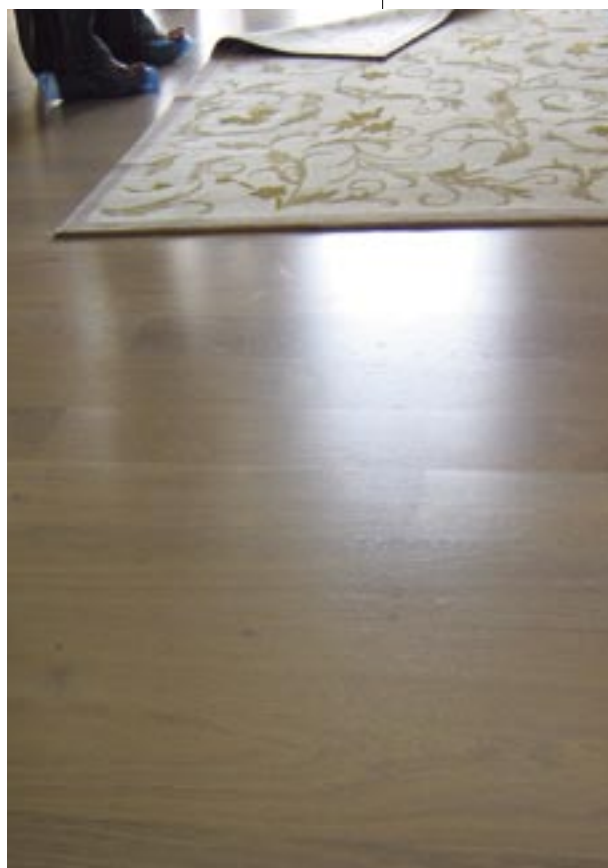
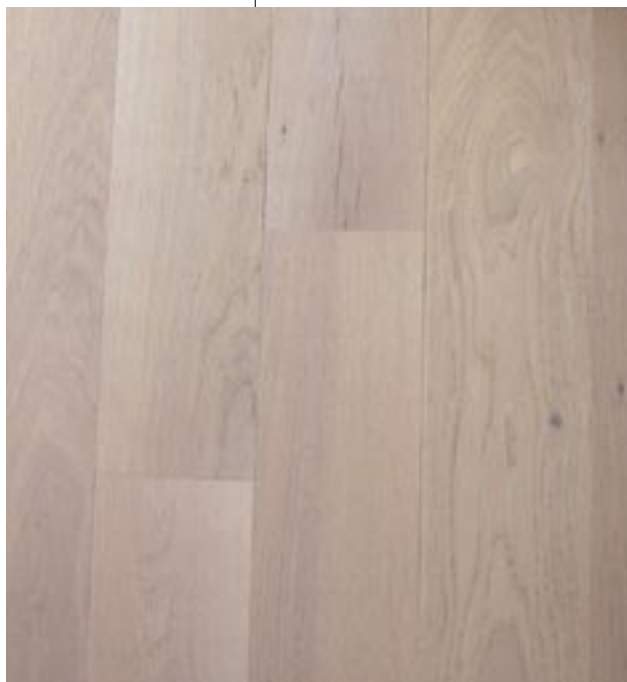
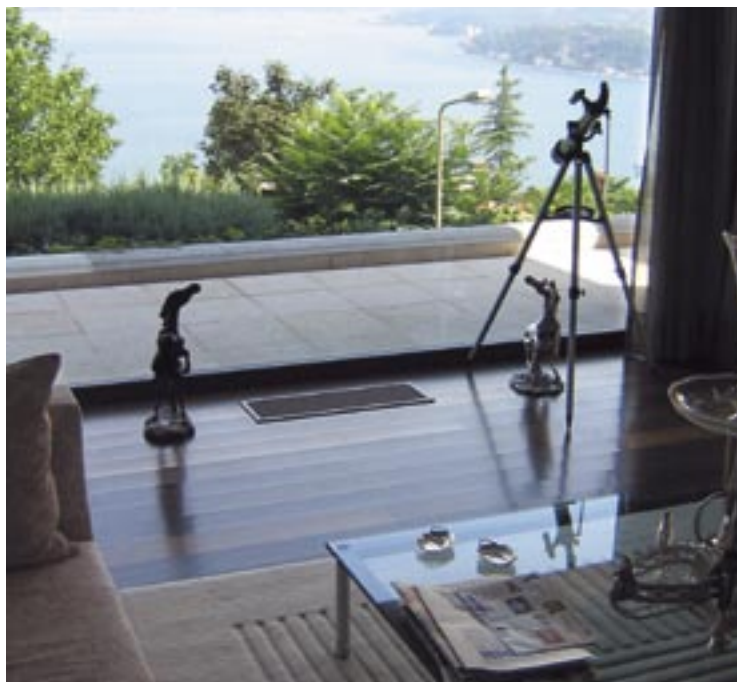
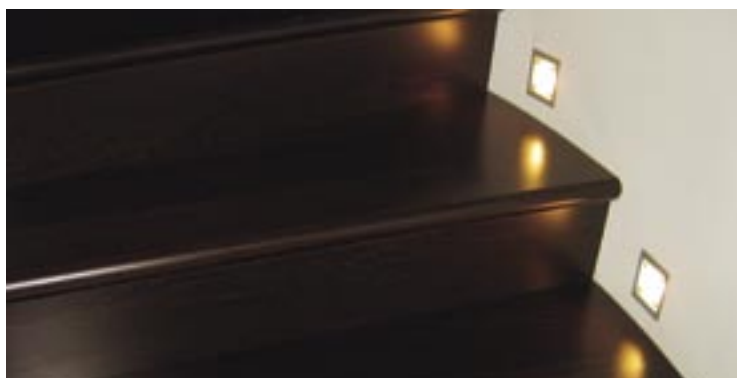
I difetti lamentati erano emersi in una porzione prospiciente alla parete Sud della camera patonale, che presentava fessure e

Da sinistra: la porzione prospiciente alla parete esposta a sud, soggetta a un maggiore ritiro del legno e a un fenomeno di deformazione a cucchiaino dovuto a una forte riduzione del contenuto d'umidità, con separazione delle parti esterne della doga; nella stessa stanza la parte distante dalla paratia esterna non presenta modificazioni sostanziali, dimostrando implicitamente la natura esogena della causa del difetto riscontrato sulla parte alterata.

A distanza di oltre 6 mesi - e con il trascorrere della stagione invernale - si sono sviluppate crepature diffuse, soprattutto sul Wengè e in misura minima sul Rovere, mentre sorprendentemente (ma non per caso), l'Acero era rimasto praticamente intatto. Queste ultime tavole presentavano una riduzione della larghezza con formazione di una fuga perimetrale alle tavole pressoché omogenea, ma nessuna crepatura o imbarcamento.

Il comportamento variava quindi secondo la specie legnosa e questo autorizzava le proprietà a supporre un difetto occulto⁴ nei prodotti che, comunque, erano accomunati dallo stesso marchio di fabbrica e sviluppavano le difettosità contemporaneamente, cioè nel culmine della stagione invernale. Restava da capire esattamente cosa era successo.
