# Il lavaggio sul ... tetto!

***A partire dall'errata  
applicazione di intonaci  
prospicienti, una  
serie di imperie da  
parte di un'impresa  
edile danneggia in  
modo irreparabile la  
colorazioni delle travi  
di un tetto***

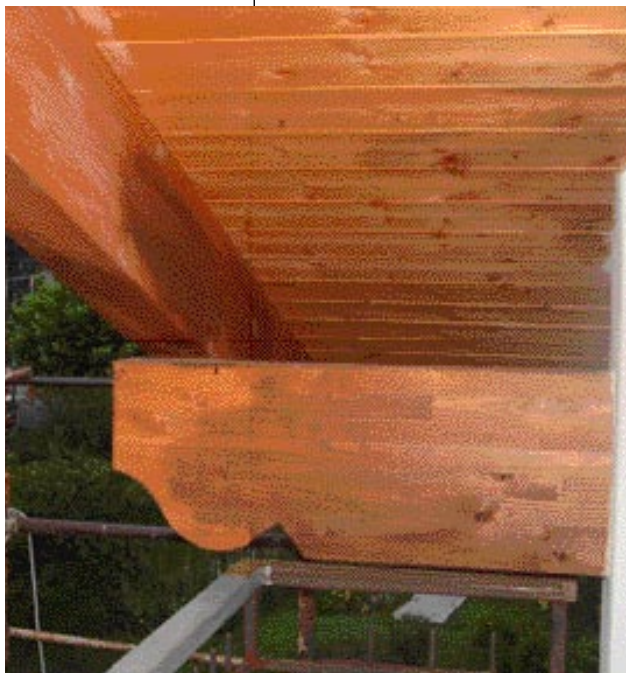
*In alto a sinistra:  
una testata di trave  
danneggiata  
dalla soluzione  
acida di lavaggio.*

L'impresario, in un crescendo di proteste e contestazioni del committente, sempre più preoccupato per l'aspetto degradato del suo tetto, ha quindi provveduto a una più efficace opera di pulitura e questa volta, per essere certo di recuperare completamente il supporto, preparò per lavaggio una leggera soluzione di acido cloridrico al 20%, impiegato in edilizia per il recupero delle

superfici sporcate da residui di calce. L'effetto ottenuto sviluppatosi subdolamente nella notte successiva, all'insaputa di tutti è stato ben altro, con effetti drammatici per la famiglia dei committenti che, nel riscontrare il viraggio grigio-carbonizzato, avevano subito capito di essere caduti direttamente dalla padella alla brace, a causa di un errore che definire semplice imperizia è certamente eufemistico. Le scuse dell'impresario, sorpreso dell'esito della pulitura, che anziché risolvere il problema lo aveva aggravato con una colorazione che richiedeva ormai un intervento ben più pesante di un qualunque tipo colorazione tonalizzata, non avevano fine. Il parere del tecnico della società distributrice fu definitivo: rimuovere il prodotto scuro (impregnato nel supporto) con una levigatura per recuperare

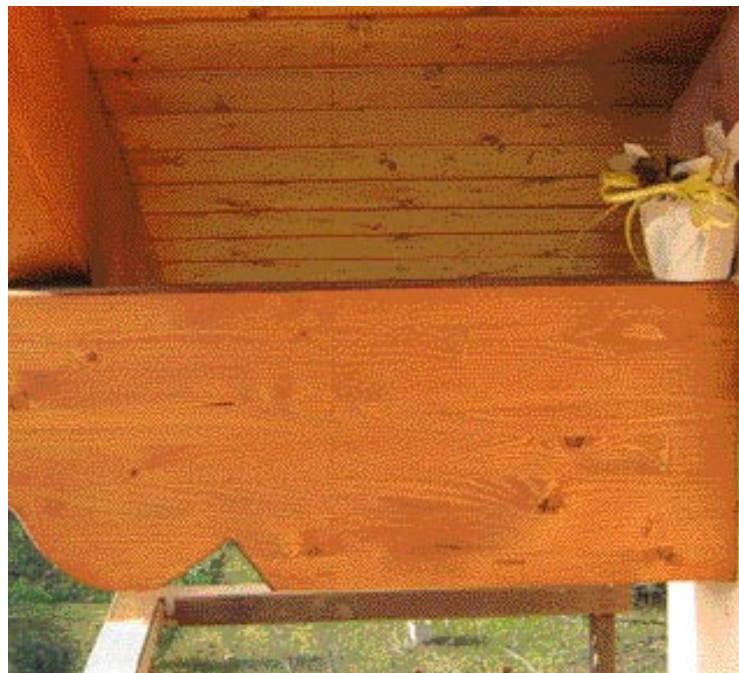
*A destra:  
dopo l'intervento  
di recupero  
e ritrattamento.*

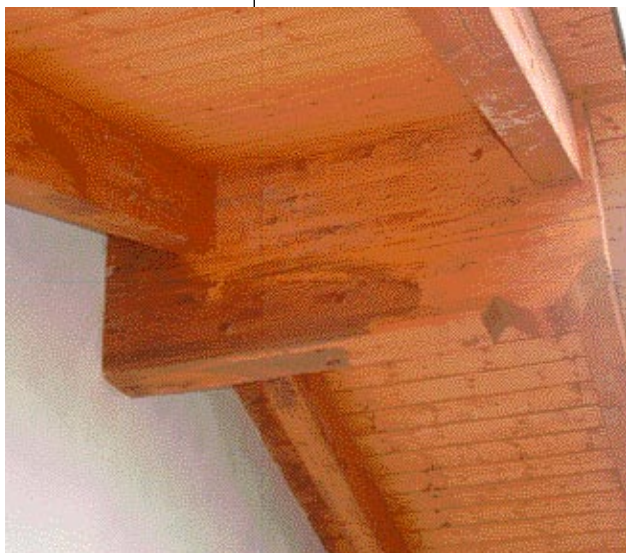
*In basso:  
veduta del  
trave di colmo.*

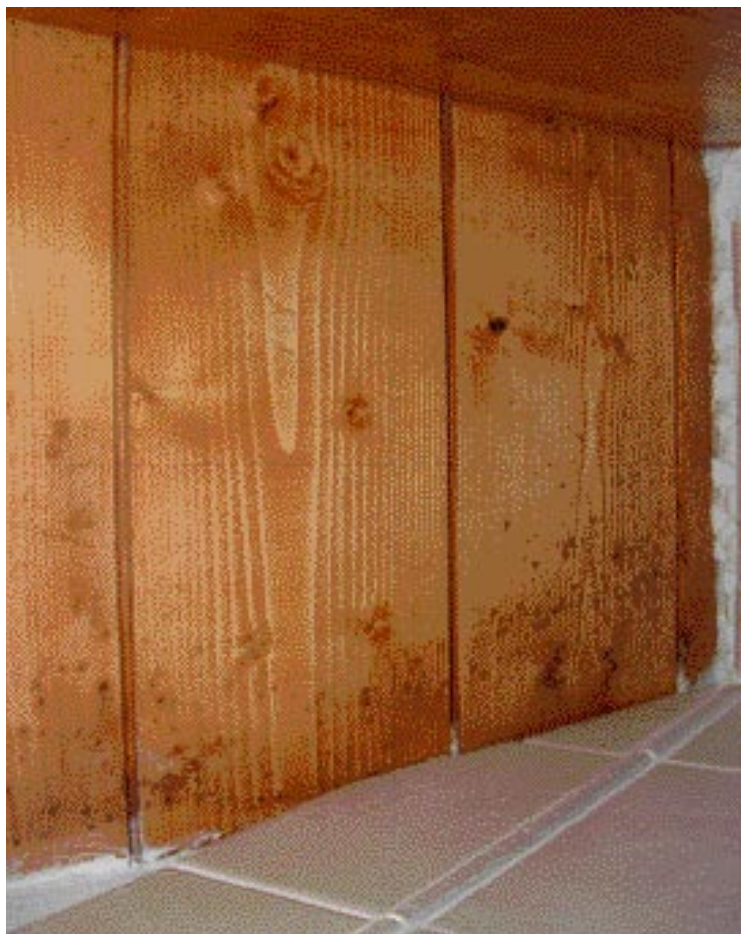
*Da sinistra, in senso orario: l'intradosso del solaio di legno, dopo il tentativo di ripristino.*

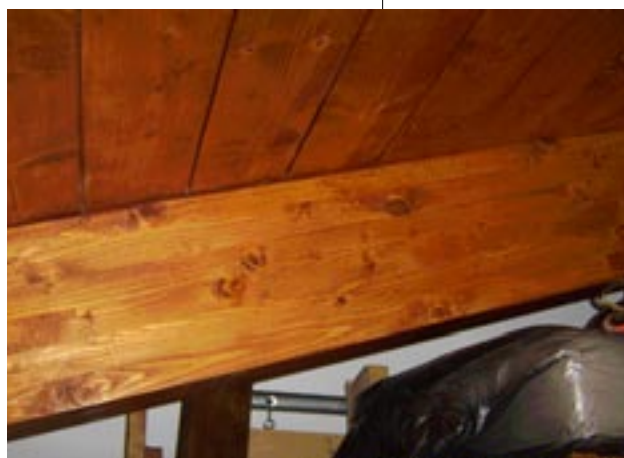
*Porzione ritrattata e parzialmente recuperata.*

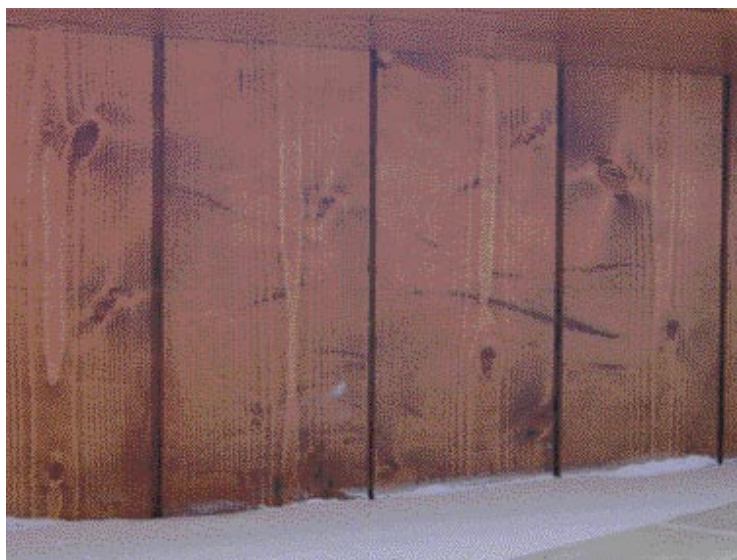
*Da sopra:  
il supporto presenta  
diffusi difetti di leviga-  
tura e graffiatura della  
superficie.*

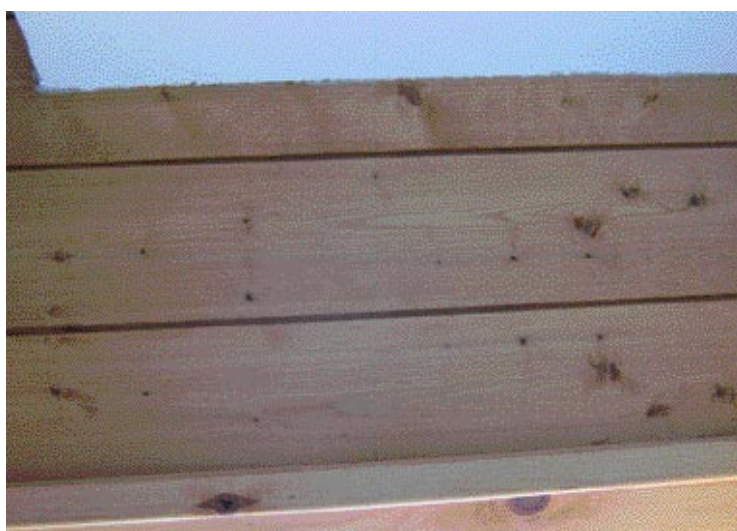
*Il supporto indenne da  
trattamenti come gra-  
dito e approvato in una  
porzione non danneg-  
giata.*
