L'anta, lo shampoo e la... bambina

Coi "se" e coi "ma" -diceva Giuseppe Mazzini- non si farà la storia. Il caso narrato è un'eccezione alla regola, perché l'innocente bambina protagonista non avrebbe forse sopravvissuto all'incidente "se" l'anta della finestra del bagno (apertura oscillo/battente) cadendo libera non avesse incontrato il lavabo. L'evento certamente accidentale è dovuto a un incomprensibile guasto del sistema finestra-meccanismi, ancor oggi sconosciuto ancorché sotto inchiesta. La presente nota divulgativa non intende assumere posizioni di merito indicando responsabilità, omissioni o ina-

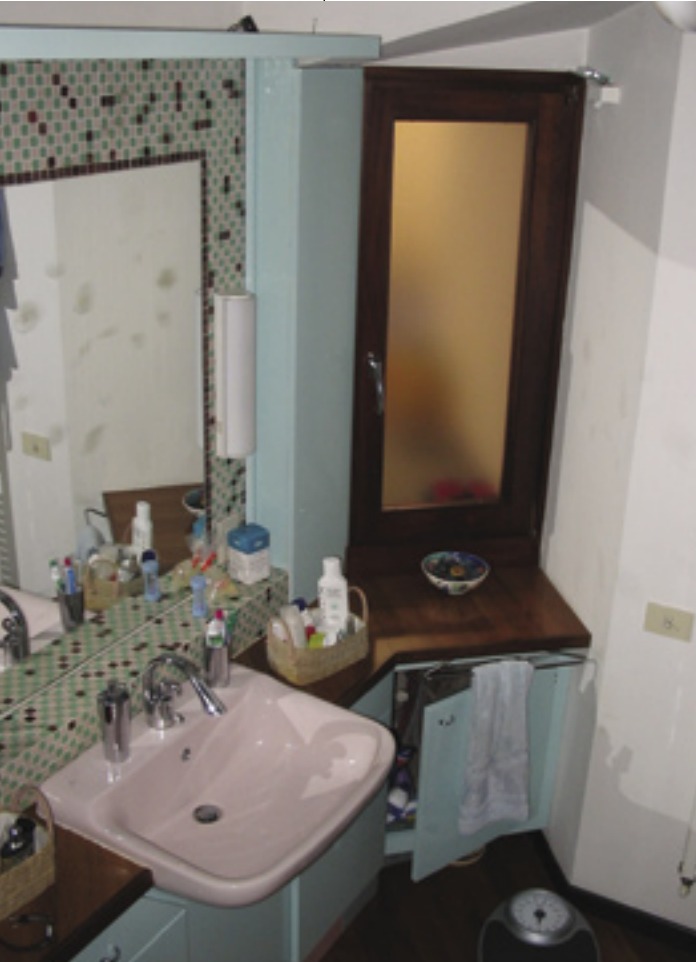
In alto:
una veduta generale
del locale ove è installata
la finestra, costruita
nel pregevolissimo legno
di mogano sipo
